DIE KUNSTDENKMÄLER
DES STADTKREISES
MANNHEIM

SECKENHEIM

KATH. PFARRKIRCHE HL. ÄGIDIUS

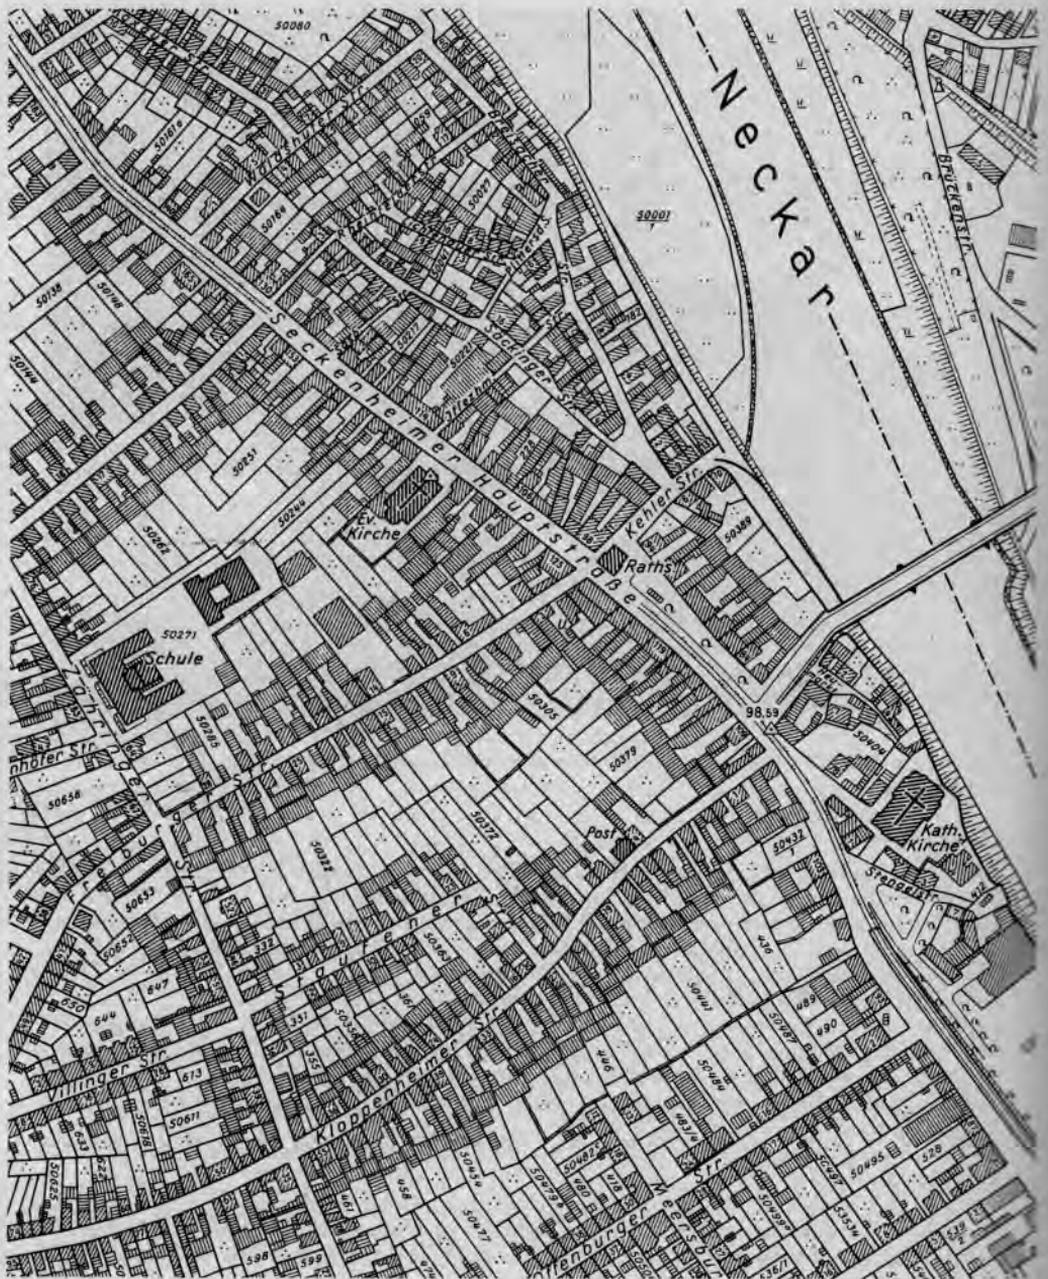
1176. Seckenheim, Ortskern, Lageplan 1:5000

Straßendorf am linken Hochufer des Neckars, außerhalb des Überschwemmungsbereichs von Rhein und Neckar. Wohlhabendes stattliches Dorfbild, das sich in einzelnen Straßenzügen bis heute behaupten konnte.

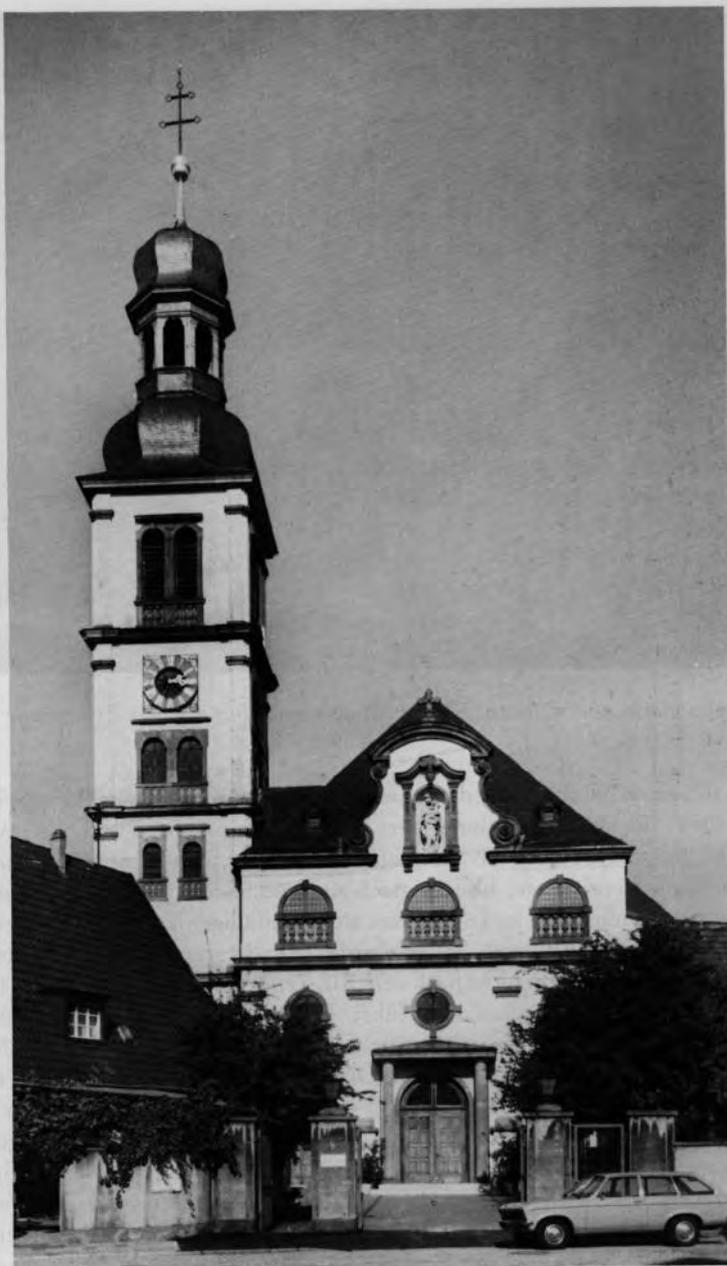
1179. Seckenheim, kath. Kirche, Eingangsseite

Länge 35,00 m, Breite 14,00 m, Höhe 11,00 m. Neubarocke Hallenkirche mit Querhaus und Chor. Glockenturm an der Südwestecke. Putzbau mit roter Sandsteingliederung. Im Giebel große Statue der Immaculata in ornamental umrahmter Figurennische.

Turm wurde aufgestockt. Nur das versetzte Portal mit dem Fenster darüber ist aus der Barockzeit erhalten. Die Kirche wurde bis 1906 vollständig neu erbaut. Am 28. 3. 1945 brannte sie bis auf die Außenmauern nieder und wurde bald danach wieder aufgebaut. Renovierung 1975.

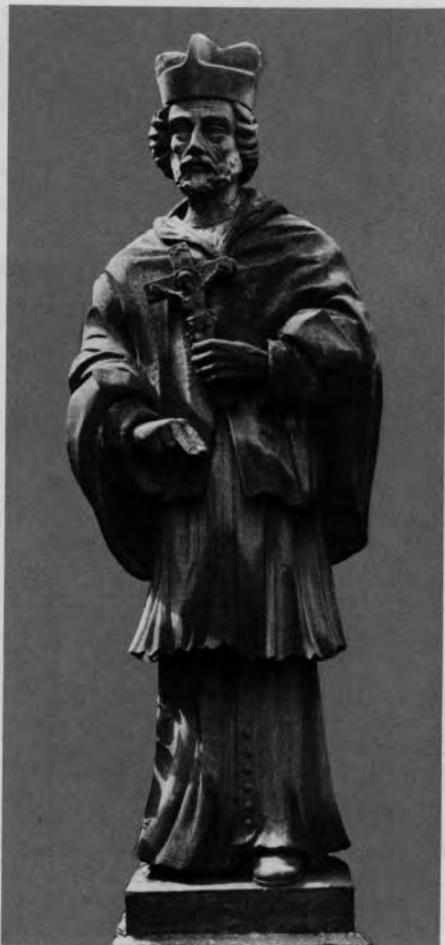
1185. Seckenheim, kath. Kirche, hl. Nepomuk, M. 18. Jh.

Von einer Brücke ehemals an der Schwabenstraße aufgestellt, hinter den Chor der Kirche versetzt, roter Sandstein, H. 1,56 m. M. 18. Jh. Kopie um 1950. Sockel nicht erhalten. Das Original war sehr beschädigt und wurde bei der Kirche vergraben.

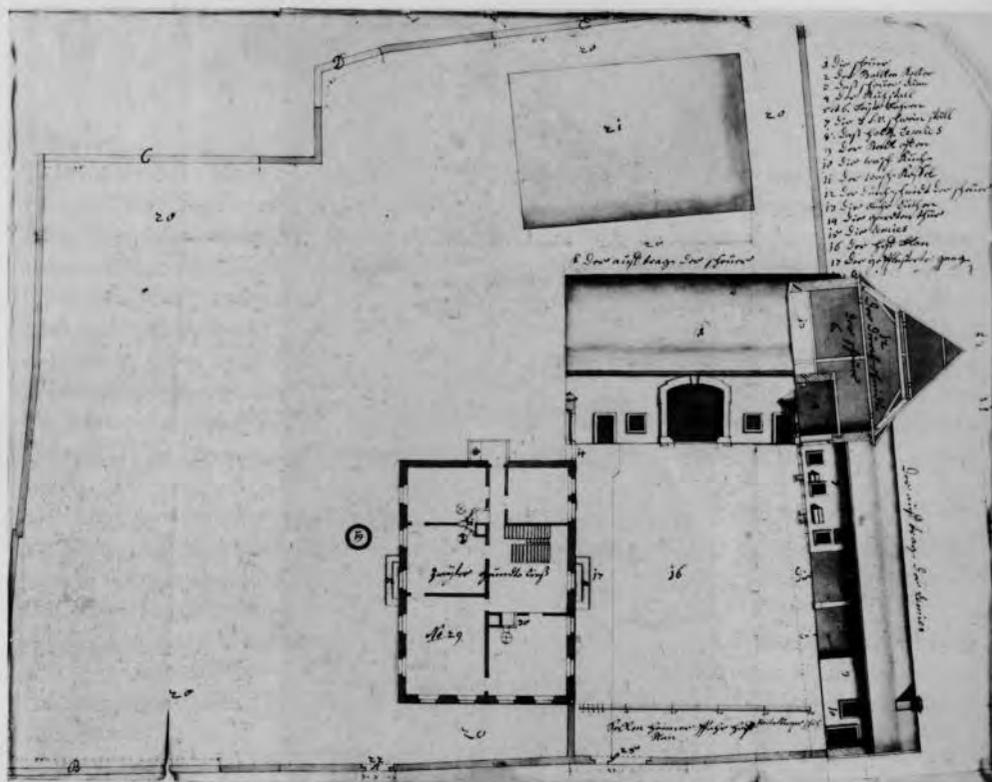
1186. Seckenheim, kath. Pfarrhof, Plan 1764

1186 Pläne: GLA 229/96489 u. 96490: Grundriß des Pfarrhofes, aufgeklebt Grundriß des zweiten Geschosses des Pfarrhauses und Aufrisse der Scheuer und der Remise 1764/65.

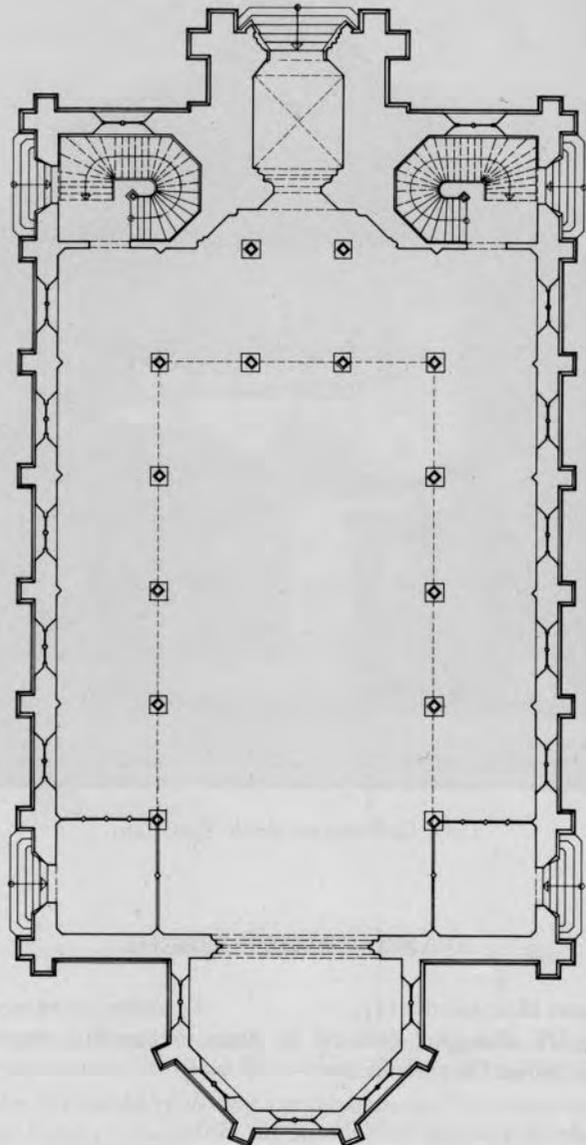
1188. Seckenheim, evang. Erlöserkirche, Grundriß

Nach Plänen von *H. Behagel* 1866/69 im neugotischen Stil erbaut. Eingangsturm 1188–1191 vorgezogen. Dreischiffige Emporenkirche.

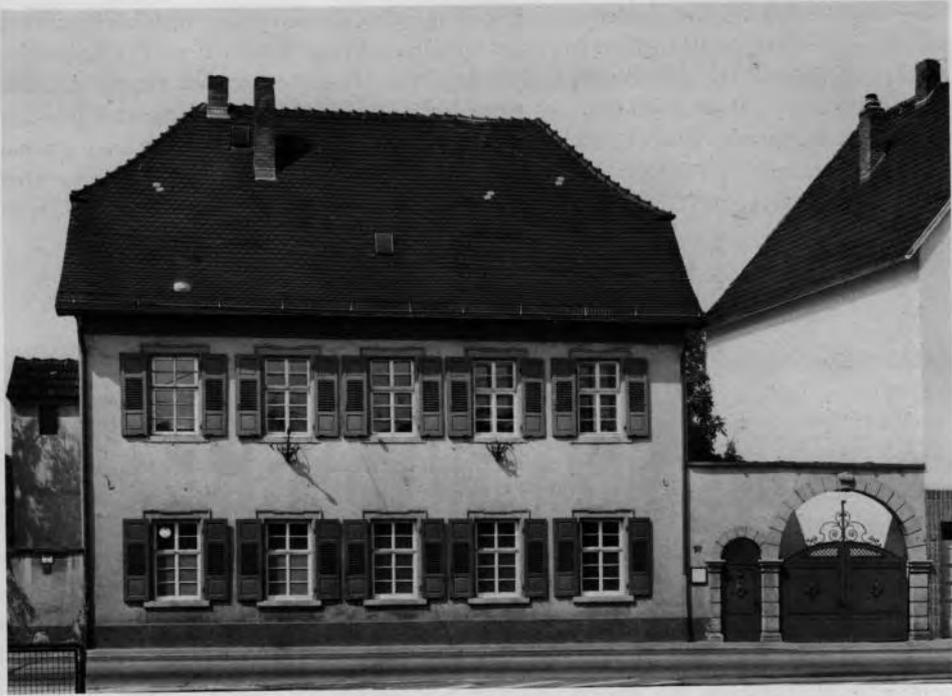
1193. Seckenheim, altes evang. Pfarrhaus, Hauptstraße 97

Nach Einführung des Simultaneums kaufte die reformierte Gemeinde ein neues Pfarrhaus, das aber immer reparaturbedürftig war und am Ortsrand lag. Werkmeister *Rischer* machte 1732 einen Überschlag, der von der Kollektur in Mannheim beanstandet wurde. Risse für den Neubau eines Pfarrhauses wurden 1750 wohl von einem Handwerksmeister gefertigt. *Wundt* zeichnete 1799 einen Grundriß des Pfarrhofes. Pläne von 1838 zu einem Umbau stammen ebenfalls von *Wundt*. Das Haus hat 5 Achsen und ist zweistöckig. Über dem Fußgängerportal „1750“, Krüppelwalmdach. Es diente bis 1955 als Pfarrhaus. Heute privat.

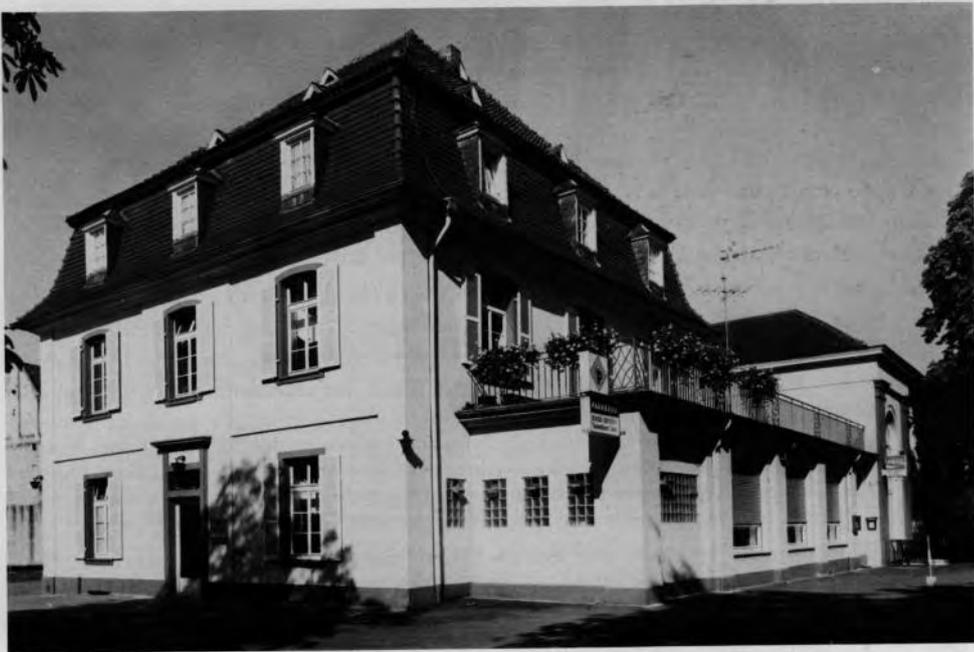
1194. Seckenheim, ehem. Schloß

1194 Zweigeschossiger Putzbau in drei Achsen unterteilt. Alle vier Seiten im Erdgeschoß mit Rechteckfenstern und ein rechteckiges Portal mit Oberlicht auf der Südseite. Im Obergeschoß Segmentbogenfenster. Mansarddach. Ecklisenen, Portalachse auf die Flucht der Ecklisenen vorgezogen. Altanvorbau an der Ostseite, ehemals drei Achsen auf kannelierten Pfeilern mit Steinbalustrade. Ein eiserner Fenstervorsatz mit zwei Löwen, die ein Wappenschild mit einem Monogramm halten, H. 0,35, Br. 0,62, T. 0,34 m kam ins Museum (II K 208).

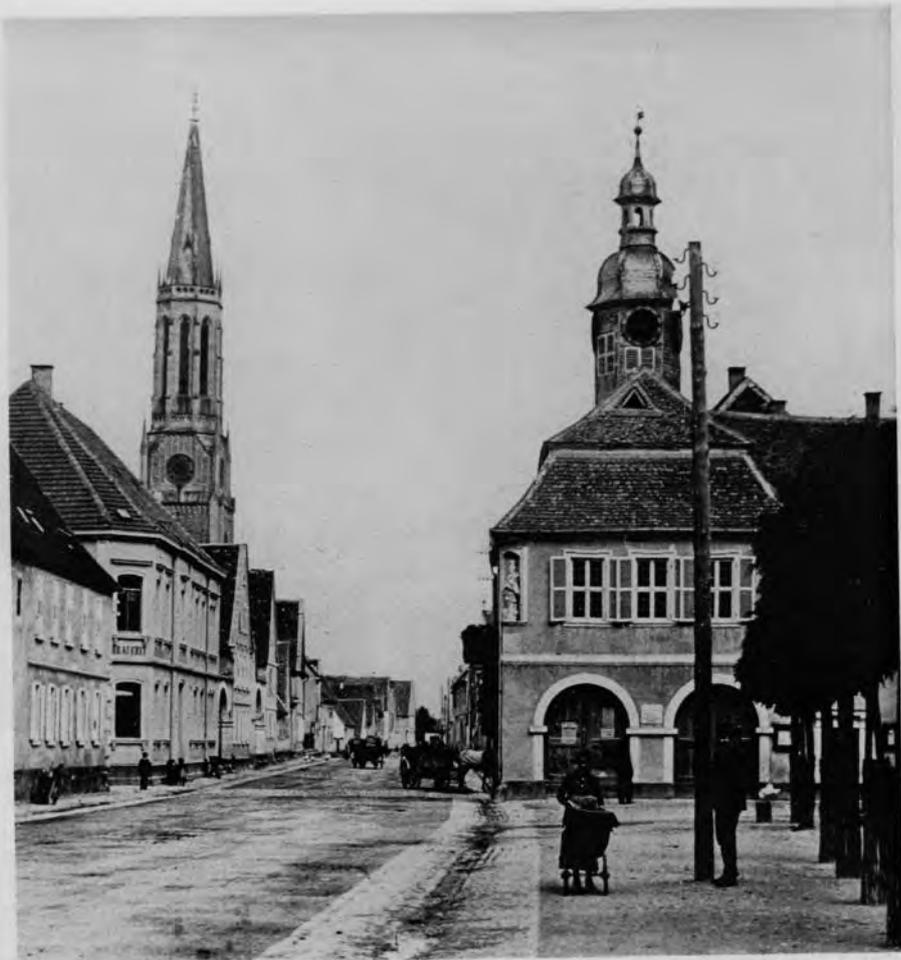
1195. Seckenheim, Hauptstraße mit Rathaus und evang. Kirche um 1890

Das Rathaus wurde wohl in der ersten Hälfte des 18. Jahrhunderts erbaut. Der Rathausplatz wurde um 1750 angelegt. 1805 fertigte der Plantagenaufseher *Kall* aus Schwetzingen einen Plan für die Aufteilung und Einfassung des Platzes vor dem Rathaus. Um 1828 Umbau und Erweiterung des Rathausgebäudes nach Entwurf von *J. F. Dyckerhoff*. Aus dieser Zeit stammt auch das Hauptgesims. Umbau des Erdgeschosses um

1913. Wiedereinbau der Arkaden 1976. Zweigeschossiger Putzbau, fünf Achsen nach der Hauptstraße, drei zum Platz. Erdgeschoß ehemals in 3 und 2 Arkaden geöffnet. Die barocken Fensterumrahmungen wurden vereinfacht erneuert. In der Ecknische des Obergeschosses Immakulata mit Kind aus rotem Sandstein H. ca. 1,65 m, um 1730. Von Pilastern flankiertes Rundbogenportal im Anbau. Mansarddach mit achtseitigem Dachreiter mit Glockendach und ebenso gedeckter Laterne.

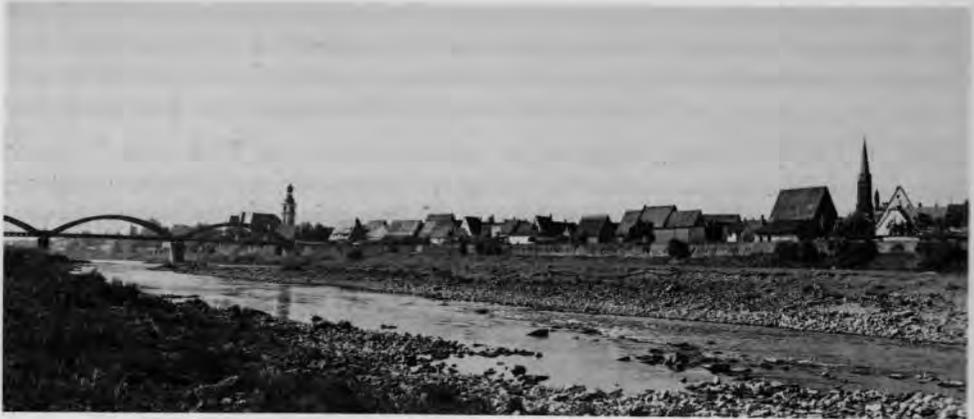
1200. Seckenheim, Neckarfront

1200 NECKARUFER. Schutzmauer aus rotem hammerrechten Bruchsteinmauerwerk gegen Hochwasser. An den Durchgängen Schlitze zum Einstellen von Bohlen. 18./19. Jh.

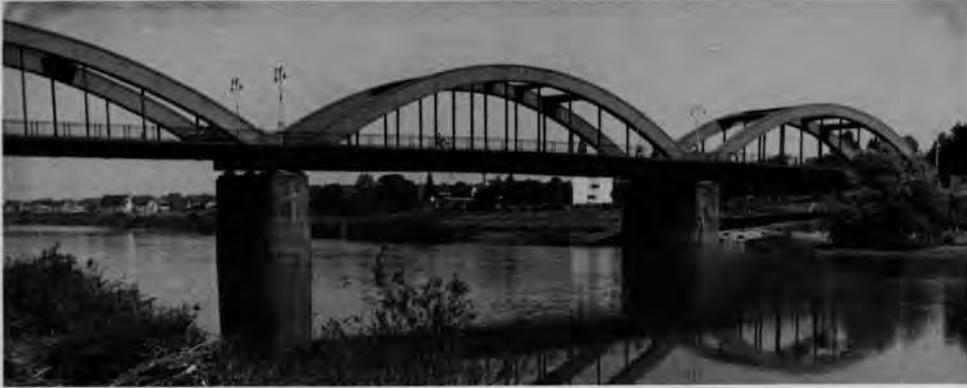
1201. Seckenheim, Neckarbrücke

1201 NECKARBRÜCKE. In drei Jochen überspannt eine 1927 als Hängewerk konstruierte Stahlbetonbogenbrücke den Fluß. Das Joch am linken Ufer wurde 1945 gesprengt und im Untergurt etwas verändert wiederaufgebaut.

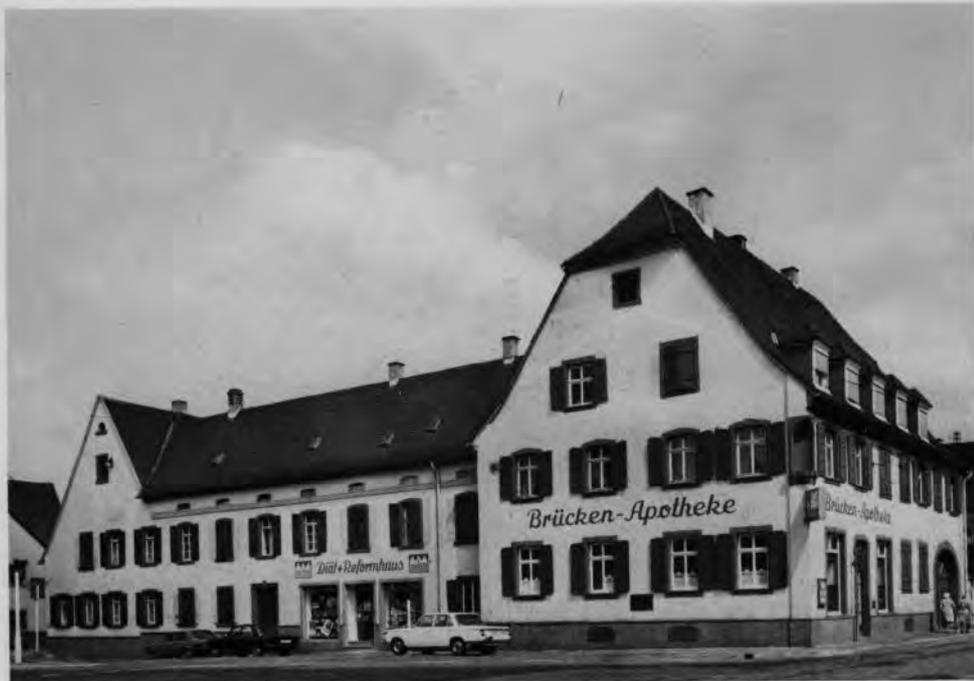
1203. Seckenheim, Brückenapotheke, Hauptstraße 80

- 1203 NR. 80. Zweigeschossiger Putzbau. Giebel in vier, die Längsseite in sieben Achsen aufgeteilt. Erdgeschoß Rechteckfenster, Obergeschoß Segmentbogenfenster, leere Figurennische. Krüppelwalmdach. Im Schlußstein der Korbbogentoreinfahrt 1778. Nach Hoffmann von *Rabaliatti*.
